ТЕХНИЧЕСКАЯ ИНФОРМАЦИЯ

ПОДХОД ФИРМЫ БОИНГ К ПРОБЛЕМАМ ТЕХНИЧЕСКОГО ОБСЛУЖИВАНИЯ ДЛИТЕЛЬНО ЭКСПЛУАТИРУЕМЫХ ТРАНСПОРТНЫХ САМОЛЕТОВ*

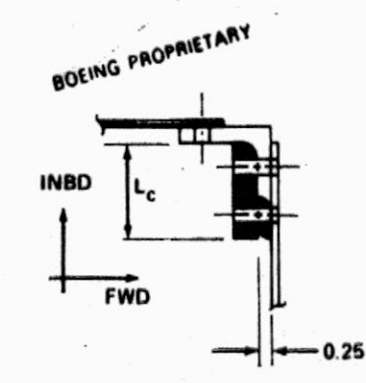
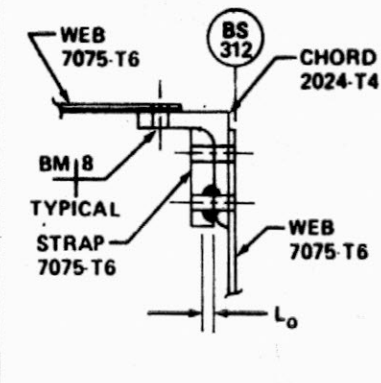
NO. D6-42850 REV LTR
SECTION 4.80 PAGE 16

MODEL 720	ATA 53
TITLE Body Station 312 Bulkhead Vertical Chord and Failsafe Strap • LBL 10 & RBL 10, WL 160-180	SUPPLEMENTAL INSPECTION DOCUMENT ITEM NO. 53-A00-05
CRITICAL FAIL SAFE LOAD CONDITION	
CABIN PRESSURE	
<p>CRITICAL CRACK CONDITION (L_c)</p>

<p>$L_c = 1.75$ (STRAP) PLUS .25 CRACK IN CHORD</p>	<p>DETECTABLE CRACK CONDITION (L_0)</p>

<p>$L_0 = .375$ Eddy Current .10 Ultrasonic</p>
FLIGHTS - DETECTABLE TO CRITICAL	2800 FLIGHTS (EDDY CURRENT) 5000 FLIGHTS (ULTRASONIC)
NOTES

Документ SID по самолетам 707 и 720 был выпущен в марте 1979 г., на рис. показана одна из его страниц, касающаяся осмотра стенки фюзеляжа. Этот документ относится примерно к 50 критическим деталям каждой из пяти различных моделей самолетов 707 и 720. Кроме того, для авиалиний выпускаются более детальные инструкции по методам осмотра и обнаружения дефектов. Одна из страниц такой инструкции показана на рис. 4. Фирма получает отзывы от авиакомпаний, использующих предлагаемые методы.

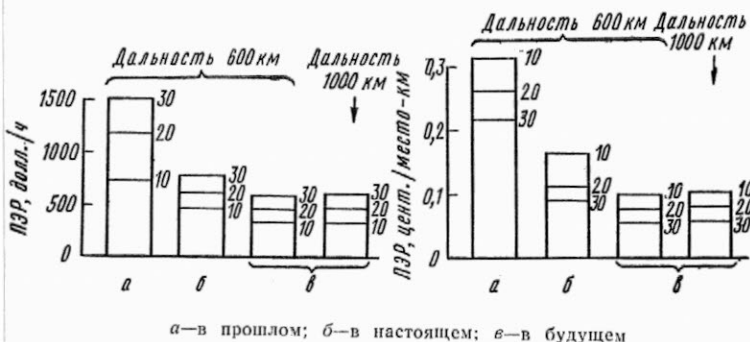
а—в прошлом; б—в настоящем; в—в будущем

Рис. 6. ПЭР для вертолетов с различной пассажироместимостью (число мест указано на диаграммах)

На рис. 6 представлены результаты работ фирмы Аэроспасьяль по оценке улучшения характеристик вертолетов до 2000 г. Крейсерская скорость вертолетов, составлявшая в прошлом 220—230 км/ч и равная в настоящее время 270—280 км/ч, достигнет в будущем 315 км/ч.

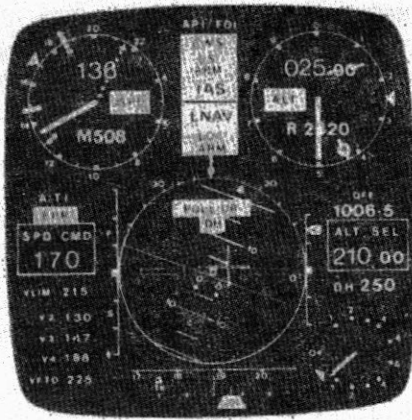
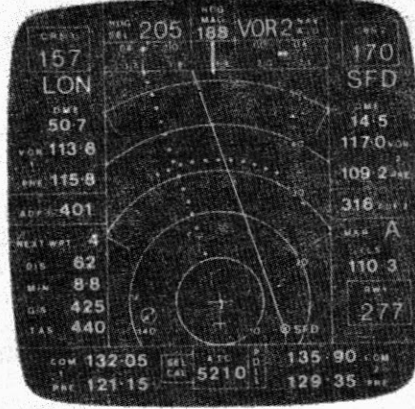
а—пилотажный индикатор; б—навигационный индикатор с изображением карты; в—индикатор состояния систем: показатели работы двигателей; г—индикатор состояния систем: отображение блок-схемы и показателей гидравлической системы; д—индикатор состояния систем: отображение информации о шасси (сведения об отказе и последовательности действий для его устранения); е—индикатор состояния систем: пункты инструкции по подготовке самолета к рейсу

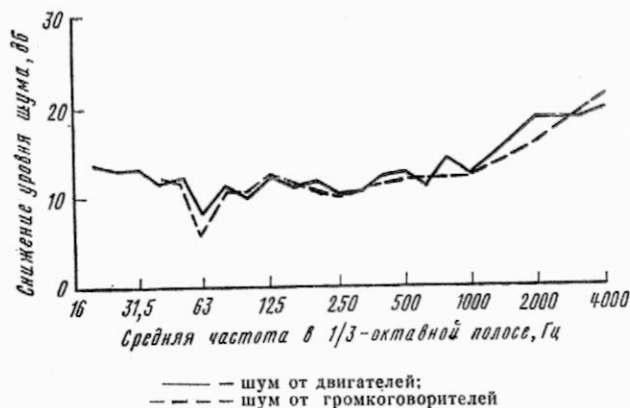
Рис. 4. Снижение уровня шума в отсеке полезной нагрузки ВКС OV101 при моделировании шума двигателями самолетов и громкоговорителями

На рис. 4 показаны хорошо согласующиеся результаты экспериментов с использованием различных источников шума.

Следует отметить, что результаты на рис. 4 приведены для ВКС OV101, не предназначенного для осуществления реальных космических полетов.

б) внутреннее звукопоглощение ВКС OV102 будет выше из-за наличия теплозащитного покрытия. Учитывая эти факторы, можно ожидать, что шум в отсеке полезной нагрузки реального ВКС будет ниже, чем это показано на рис. 4.
