**УПЛОТНЕНИЯ ВАЛА
ТУРБОГЕНЕРАТОРОВ
С ВОДОРОДНЫМ
ОХЛАЖДЕНИЕМ
И ИХ СИСТЕМЫ
МАСЛОСНАБЖЕНИЯ**

(часть 2)

**ПРИЛОЖЕНИЕ К ЖУРНАЛУ
ЭНЕРГЕТИК**

В части 2 даны описания причин и признаков характерных дефектов уплотнений и оборудования газомасляных систем. Предложены способы выявления дефектов и предупреждения отказов элементов этих систем.

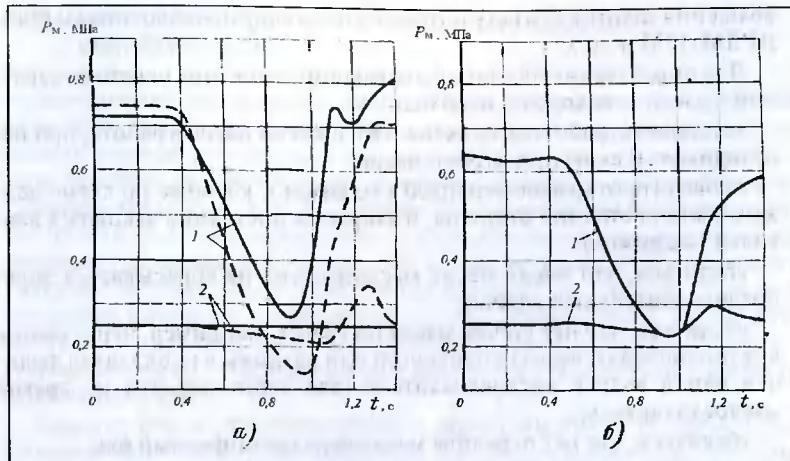
Рис. 17. Изменения давления масла перед регулятором перепада давлений “масло – водород” (кривые 1) и на уплотнениях (кривые 2) при отключении рабочего маслонасоса и включении резервного маслонасоса во время останова (а) и при работе генератора (б) с номинальной частотой вращения и включенным демпферным баком

Отказ источников маслоснабжения – это ситуация, когда при отключении по любым причинам рабочего источника (маслонасоса или инжектора) не включаются резервный и аварийный маслонасосы. Переключения рабочих и резервных источником маслоснабжения обычно сопровождаются кратковременным падением давления масла перед регулятором перепада давлений до значения, меньшего рабочего давления уплотняющего масла (рис. 17). Включение демпферного бака значительно сглаживает изменения давления масла (сплошные линии на рис. 17).

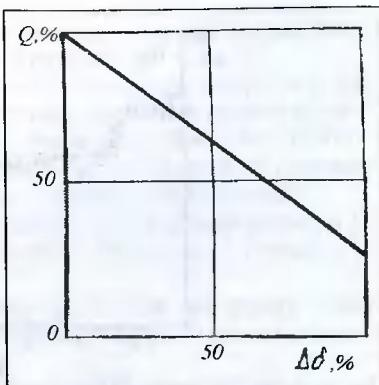
Рис. 18. Зависимость общего расхода масла Q (в процентах от исходного значения Q_0) в торцевом уплотнении от глубины износа баббита несущих клиновых площадок $\Delta\delta$ (в процентах от первоначальной глубины скоса)

Уменьшение (исчезновение) клиновых площадок на баббите в результате износа приводит к уменьшению рабочей толщины масляной пленки, уменьшению расхода масла и проявляется в возрастании перегрева баббита T в рабочем режиме. Снижается также способность вкладыша к самоустановливанию (см. рис. 6, ч. 1), что приводит к случайным изменениям толщины масляной пленки, а следовательно, и температур баббита при изменениях нагрузки турбогенератора, т.е. износ как бы снижает подвижность вкладышей и проявляется аналогично.

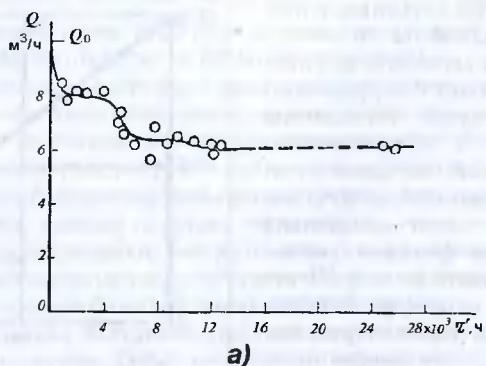
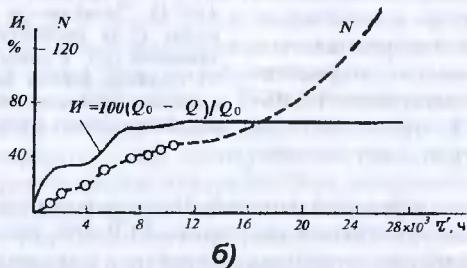
Рис. 19. Зависимость расхода масла Q в уплотнениях турбогенератора ТГВ-200 и износа баббита I от наработки t ; N — накопленное число пусков

уплотнение, и сравнении их с первоначальными значениями, соответствующими неизношенным вкладышам, наработка уплотнений без ревизии превысила 25 000 ч и 144 пуска (рис. 19). Установлено, что с нарастанием наработки и числа пусков расходы масла снижаются и стабилизируются на уровне, соответствующем износу баббита примерно на 35 %, причем вкладыш со стороны турбины изнашивается быстрее.

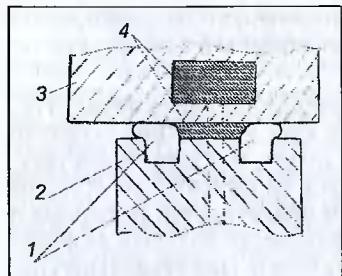
Рис. 20. Выдавливание резиновых уплотняющих колец (1) в зазор между вкладышем (2) и корпусом (3) под действием давления масла в камерах (4)

Деформация резиновых уплотняющих колец в процессе эксплуатации и частичное выдавливание резины в уплотняемый зазор (рис. 20) создают значительное сопротивление аксиальному перемещению вкладыша и могут стать причиной утечек масла помимо вкладыша. Причины деформации резинового шнура — это слишком большой уплотняемый зазор и большое первоначальное сжатие резины.

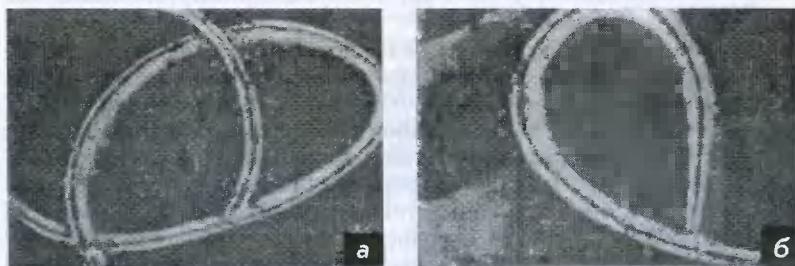
Рис. 21. Деформация резиновых уплотняющих колец на турбогенераторах типа ТВФ-100-2 (а) и ТВВ-165-2 (б)

На рис. 21 показан вид сильно деформированных резиновых уплотняющих колец после разборки уплотнений турбогенератора ТВФ-100-2 при радиальном зазоре между вкладышем и валом $(0,7 \div 0,8) \cdot 10^{-3}$ м (рис. 21, а), а также турбогенератора ТВВ-165-2 при радиальном зазоре $(1,2 \div 1,3) \cdot 10^{-3}$ м (рис. 21, б). Значительная деформация резиновых уплотняющих колец необратима; повторно эти кольца использовать нельзя. Чтобы избежать описанной деформации резины, требуется при установке уплотняющих колец применять минимально возможный по технологическим соображениям уплотняемый радиальный зазор между вкладышем и валом и не завышать начальное сжатие резинового шнура.

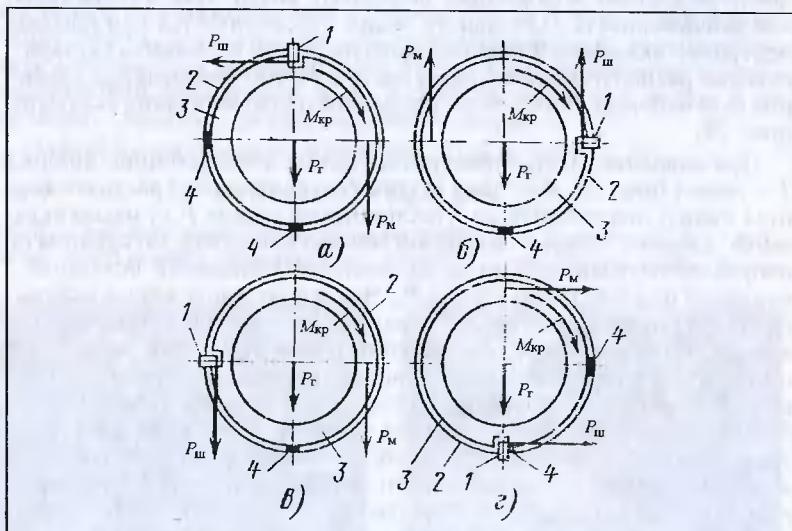
Рис. 22. Расположение центрирующих сухарей при различном расположении стопора-шпонки

Отсутствие центровки вкладыша в корпусе характеризуется неравномерностью радиального зазора и усилий от трения по окружности вкладыша. Если вкладыш в корпусе не отцентрован, то в нижней части расточки корпуса радиальный зазор снижается почти до нуля, а в верхней части увеличивается до максимального значения разности диаметров корпуса и вкладыша. Это может свести на нет все усилия по предупреждению деформации резиновых колец. Наилучшим образом равномерность радиального зазора обеспечивается при помощи центровки вкладыша в расточке корпуса на так называемых сухарях, которые располагаются по окружности с учетом направления вращения вала и положения стопора-шпонки от проворачивания вкладыша (рис. 22).

При наиболее распространенном расположении стопора-шпонки 1 — вверху (рис. 22, а) — один сухарь 4 располагается в расточке корпуса 2 внизу под вкладышем 3, воспринимая усилие P_r от массы вкладыша; а второй сухарь — в горизонтальной плоскости, со сдвигом по направлению вращения вала, не допуская сближения вкладыша с корпусом под действием усилия P_m . Это усилие приложено к вкладышу от крутящего момента M_{kp} , передаваемого от вала и уравновешиваемого моментом от усилия реакции шпонки P_{sh} . При расположении стопора в горизонтальной плоскости вполне достаточно одного сухаря 4 внизу для центровки вкладыша в корпусе (рис. 22, б, в). Если же стопор находится в нижней части, то, как и в первом случае, требуются два сухаря: один (опорный) — внизу рядом со стопором, другой в горизонтальной плоскости со сдвигом против направления вращения вала (рис. 22, г). Качество обработки рабочих поверхностей сухарей вкладыша проверяется пригонкой по поверхности расточки корпуса по краске — должно быть не менее 10 пятен на квадрате со стороной 0,025 м. Точность центрирования вкладыша в

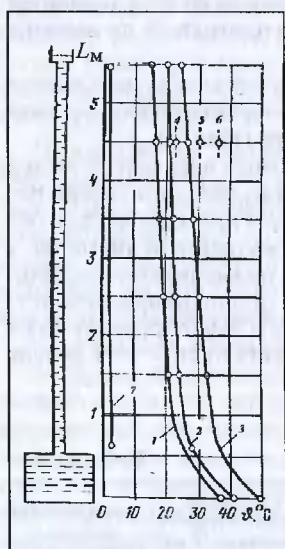
Рис. 23. Распределение температур по высоте L трубопровода над демпферным баком в установившемся режиме

Охлаждение масла в баке неизбежно, если отсутствует прокачка масла через бак. Этот недостаток был свойственен параллельной схеме подключения масла в демпферном баке, когда бак подключался к напорному маслопроводу одной трубой. Такая схема применялась первоначально и привлекала своей простотой. Однако резервирование подачи масла при такой схеме могло обеспечиваться только при достаточно высокой наружной температуре и давало существенное снижение перепада давлений масла и газа на входе в уплотнения. При прокачке масла через бак играет большую роль высота столба масла в трубе над баком, поскольку это масло остывает (застойная зона). Степень снижения температуры масла в трубе над баком зависит от температуры окружающего воздуха и от диаметра трубы. Рисунок 23 иллюстрирует изменение по высоте над баком температуры поверхности трубопровода диаметром 0,05 м при температурах масла

в баке 37; 40,7 и 49 °C (графики 1, 2 и 3 соответственно). На том же рисунке показаны температуры масла в центре трубопровода (точки 4, 5 и 6, соответствующие указанным выше температурам масла в баке), а также температура окружающего воздуха (3 – 5 °C, график 7).

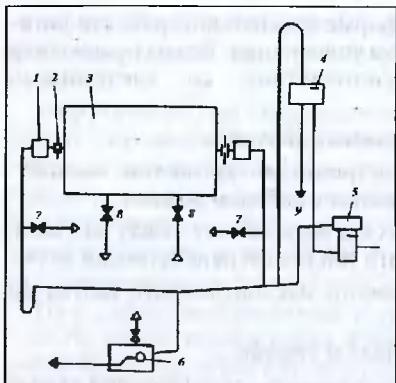
Рис. 24. Схема связей по газу в газомасляной системе турбогенератора

Проникновение газомасляной смеси из сливных камер уплотнений в корпус генератора рассмотрим по схеме (рис. 24): камеры 1 слива масла из уплотнений в сторону водорода с обеих сторон генератора и корпус 3 генератора связаны через кольцевые отверстия 2 между маслоловителями и валом. Сливные камеры через сливные маслопроводы связаны с трубопроводом 4 над демпферным баком, газовой камерой 5 регулятора перепада давлений и с газовой полостью 6 поплавкового гидрозатвора. Выпуск газа в атмосферу при продувках генератора и заполнении инертным газом производится через вентили 8 от коллектора в корпусе генератора, продувка также может производиться через вентили 7 на сливных маслопроводах. Потоки газа из корпуса генератора внутрь сливных камер возникают при снижении уровня

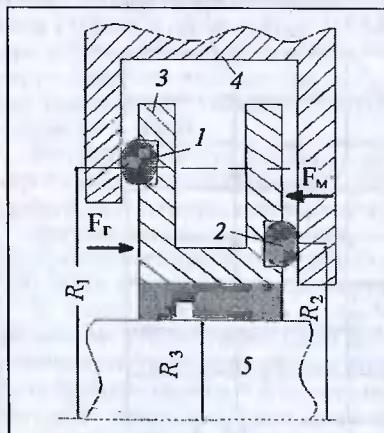
Рис. П1. Схема действия аксиальных усилий от давления газа (F_r) и от масла (F_m) на вкладыш кольцевого уплотнения

$$\text{При } P_m = P_r + \Delta P \quad \Delta F = P_r(S_r - S_m) - \Delta P S_m.$$

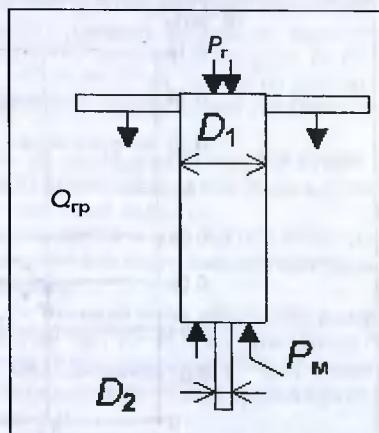
Рис. П2. Схема действия усилий на золотник регулятора типа ДРДМ-21У

где коэффициент $a = (S_1 - S_2)/S_2 = D_2^2/(D_1^2 - D_2^2)$; коэффициент $b = (Q_{\text{зол}} + Q_{\text{гр}})/S_2$ — постоянная составляющая перепада давлений, зависящая только от веса золотника $Q_{\text{зол}}$ и груза $Q_{\text{гр}}$.

Такая зависимость обеспечивается, если в регуляторе различны площади поверхностей золотника (см. рис. П2), на которые действуют давления газа $S_1 = \pi D_1^2/4$ и масла $S_2 = \pi(D_1^2 - D_2^2)/4$.

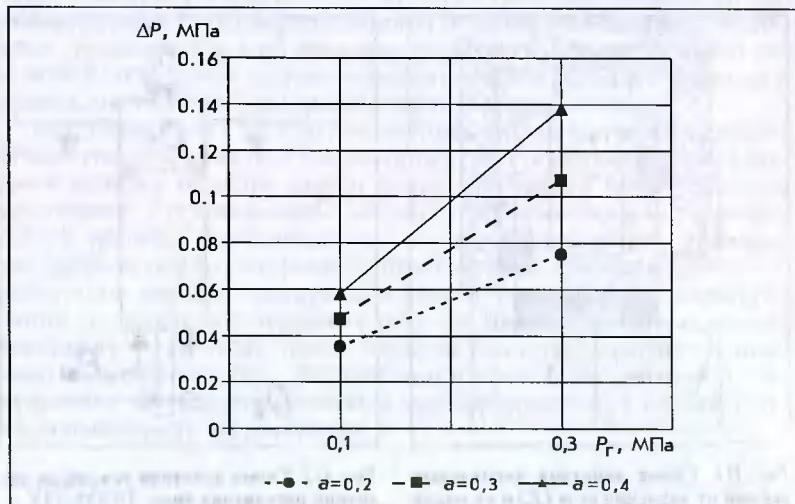
Рис. П3. Зависимость перепада давлений ΔP от давления газа ($Q_{\text{гр}} = 0$)

$$\Delta P = aP_g + b,$$

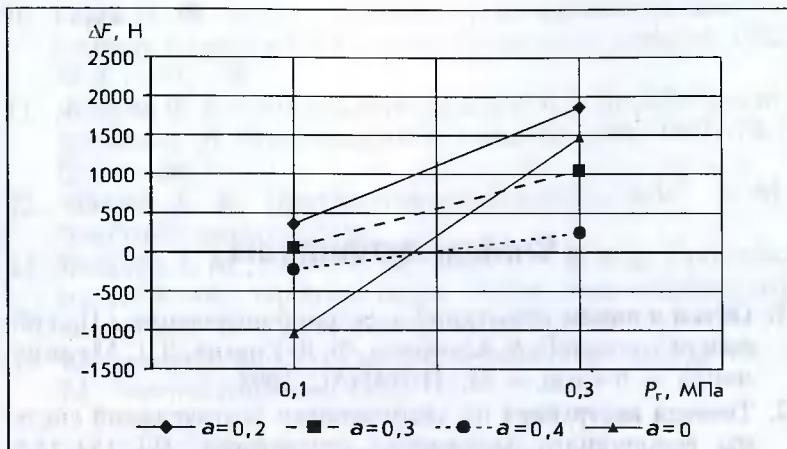
Рис. П4. Зависимость результирующего аксиального усилия ΔF , действующего на вкладыш, от давления газа P_r
